Untersuchungsbericht Nr. u1984 des Büros für Flugunfalluntersuchungen

des Helikopters Bell 206 B, HB-XXN

vom 14. April 2005

Valletta di San Gottardo, Airolo/TI

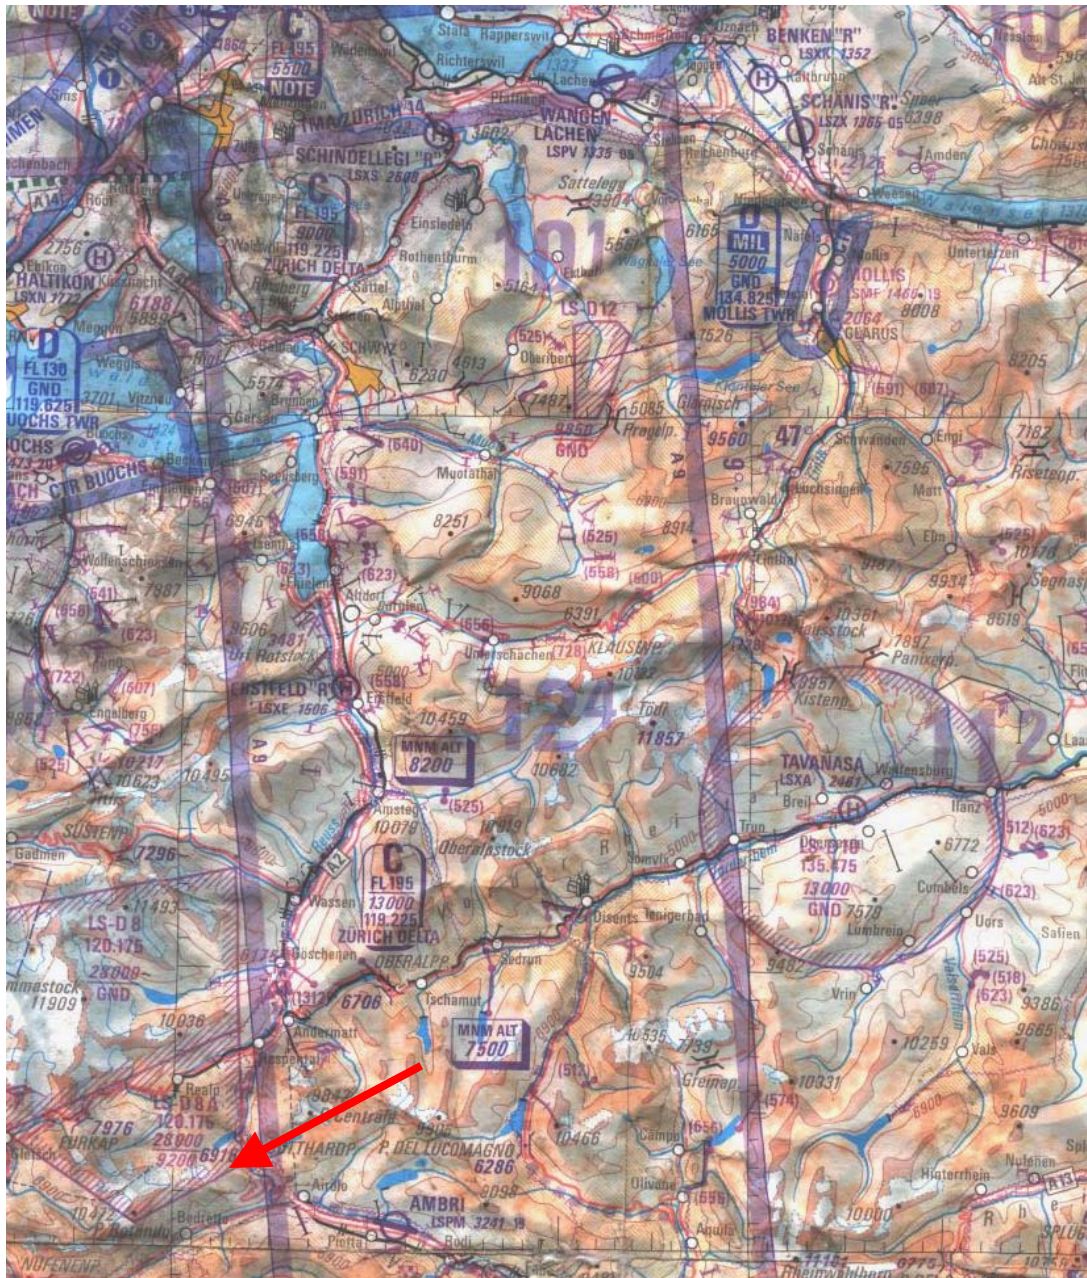
Abbildung 3 – Ausschnitt aus der ICAO-Karte: Diese Karte im Massstab 1:500 000 wurde auf dem Unfallflug mitgeführt. Der Ausschnitt zeigt das Gebiet des Gotthardpasses. Der rote Pfeil bezeichnet die Unfallstelle.
