Untersuchungsbericht Nr. u1999 des Büros für Flugunfalluntersuchungen

des Flugzeugs Robin DR 400-180R, HB-EXW

vom 8. Juli 2004

auf dem Flugplatz Buochs, Gemeinde Buochs/NW

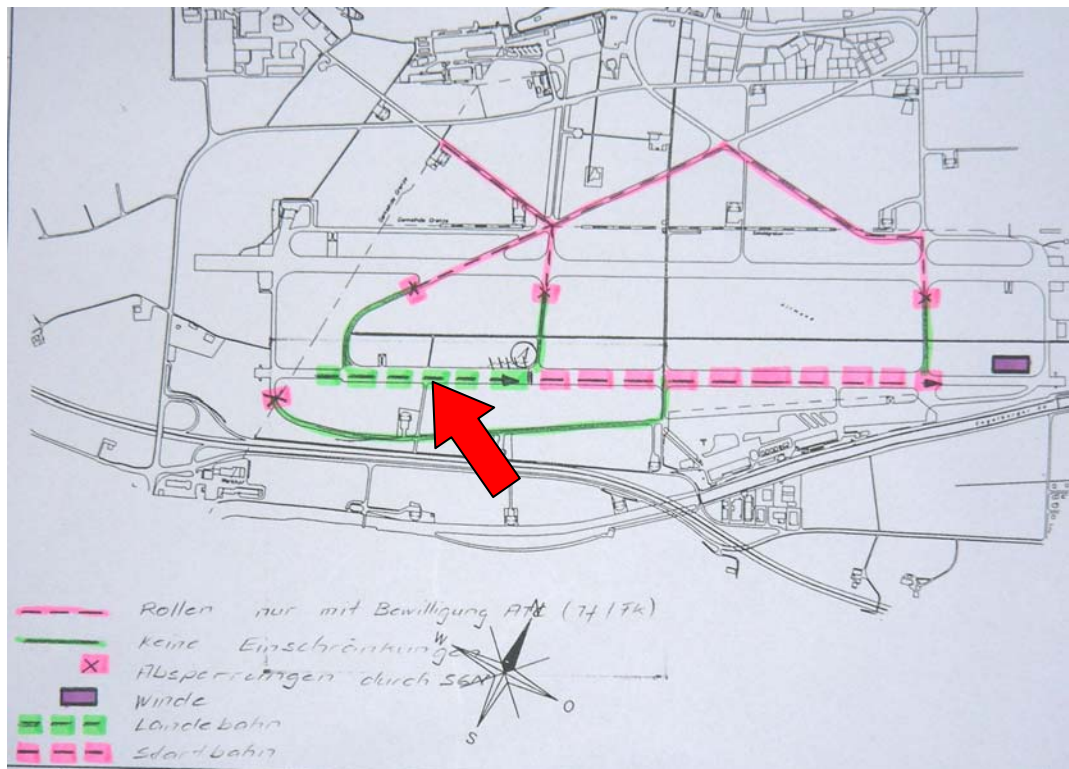
Während Schulungslagern mit Segelflugzeugen wurde der Betrieb auf der Piste 07 R wie folgt geregelt: Das Schleppflugzeug setzt so früh wie möglich auf. Dies kann gemäss Abbildung 1 zum Aufsetzen auf der asphaltierten Fläche vor der publizierten Fläche der Piste 07 R führen. Dieses Verfahren soll bewirken, dass die Schleppmaschine ungefähr 700 m nach Beginn der asphaltierten Fläche der Piste 07 R zum Stehen kommt. Diese Position befindet sich ungefähr 450 m nach Beginn der publizierten Fläche der Piste 07 R und ungefähr 270 m nach der versetzten Pistenschwelle 07 R. Dort befanden sich auf der linken Seite der Piste die Segelflugzeuge, welche anschliessend an die Schleppmaschine gehängt werden. So konnte der Schleppzug auf einfache Art gebildet werden, ohne dass die Schleppmaschine nach der Landung zuerst zurückrollen musste. Für den Start des Schleppzuges standen anschliessend 870 m zur Verfügung.

Abbildung 1 – Betriebsverfahren der Segelfluggruppe Nidwalden während Schulungslagern. Grün ist die Landebahn, rosarot die Startbahn eingefärbt (Originaldokument). Der rote Pfeil bezeichnet die Unfallstelle (Hinzufügung BFU).

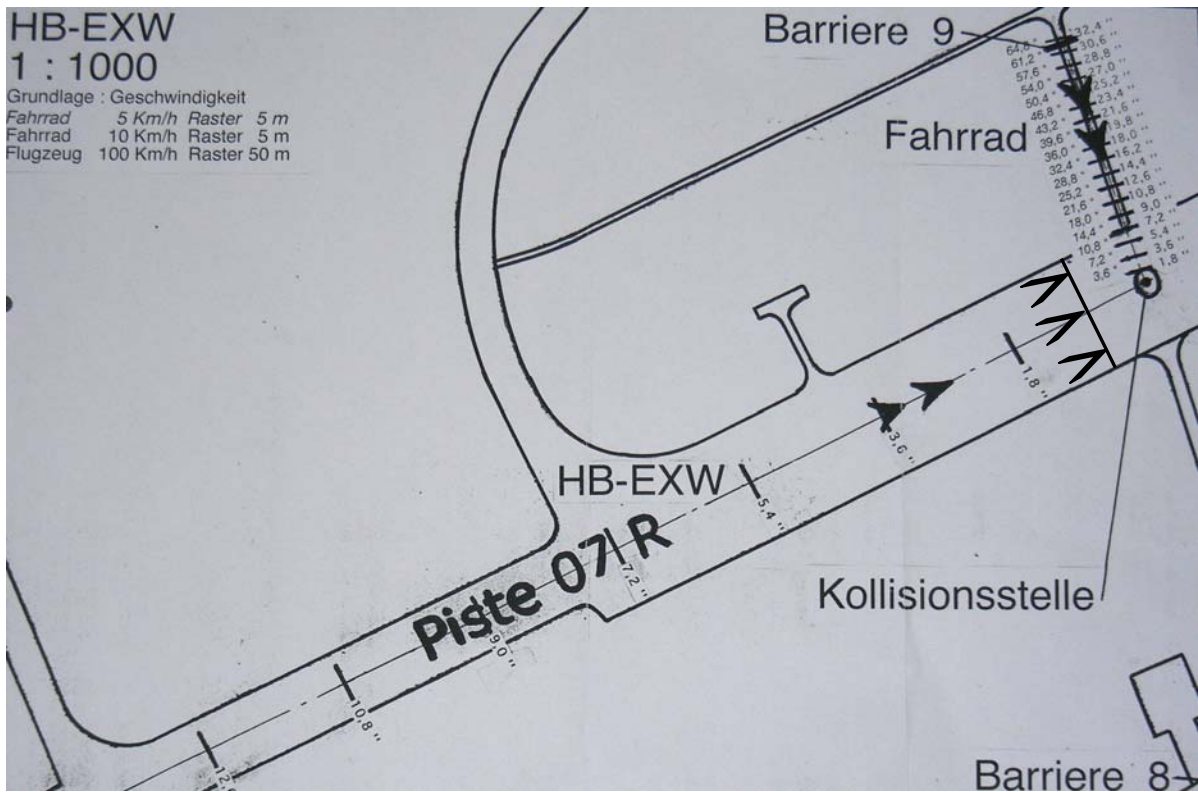
Pistenplan mit Zeitablauf-Diagramm

Die im Pistenplan eingezeichneten und beschriebenen Signale „Flugzeuge“ waren bei beiden Barrieren, welche die Piste gegenüber dem Feldweg sichern, nicht aufgestellt.

Die beim Pistenplan Seite 2 aufgezeichneten und beschriebenen Signale konnten weder bei der Barriere 8 noch bei der Barriere 9 festgestellt werden.“

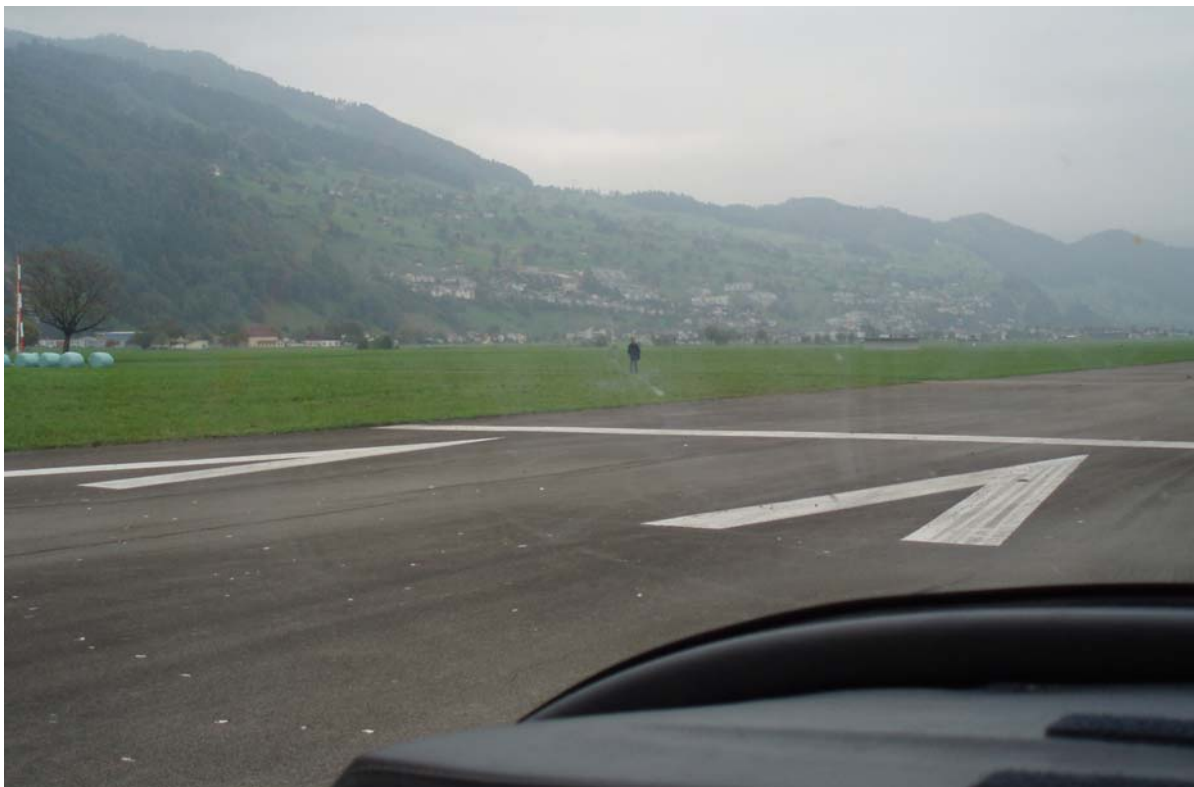
Zusammenfassend muss festgehalten werden, dass der Pilot zum Zeitpunkt des Unfalls über eine eingeschränkte Sehfähigkeit verfügte, welche ihm das rechtzeitige Erkennen des Radfahrers, welcher auf die Piste fuhr, erschwert oder verunmöglicht hat.

Sichtverhältnisse aus dem Cockpit unmittelbar nach dem Aufsetzen, Links die Barriere 9, in der Bildmitte eine Person auf dem Feldweg
