# Untersuchungsbericht Nr. u2000 des Büros für Flugunfalluntersuchungen

des Flugzeuges Robin DR-400/500, HB-KFE

vom 23. September 2006

in Suot Crasta, Gemeinde Celerina/GR

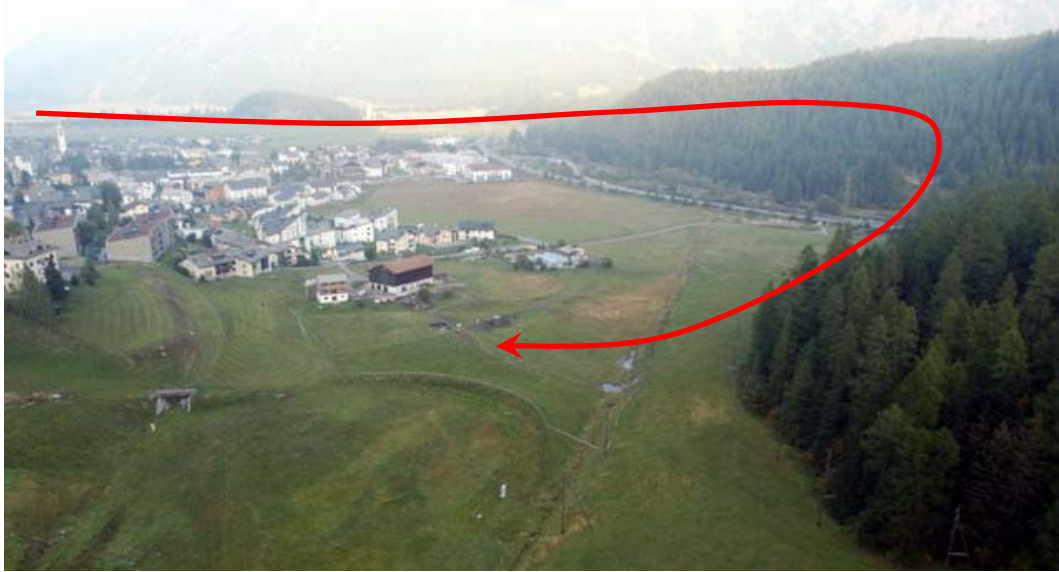
Der Pilot flog direkt in Richtung des Meldepunktes WHISKY d.h. in Richtung des Sees von St. Moritz. Im Gebiet von Charnadüra, wo die Kantonsstrasse in einem engen Tal zum See ansteigt, leitete der Pilot auf geringer Höhe eine Rechtskurve ein. Das Flugzeug flog in dieser Phase schwankend, kippte über den rechten Flügel ab und prallte zirka 100 Meter neben einem Bauernhof auf den Boden.

**Abbildung 1:** Unfallstelle in Blickrichtung Ost, im Hintergrund die Ortschaft Celerina. Der Flugweg der HB-KFE ist rot eingezeichnet.

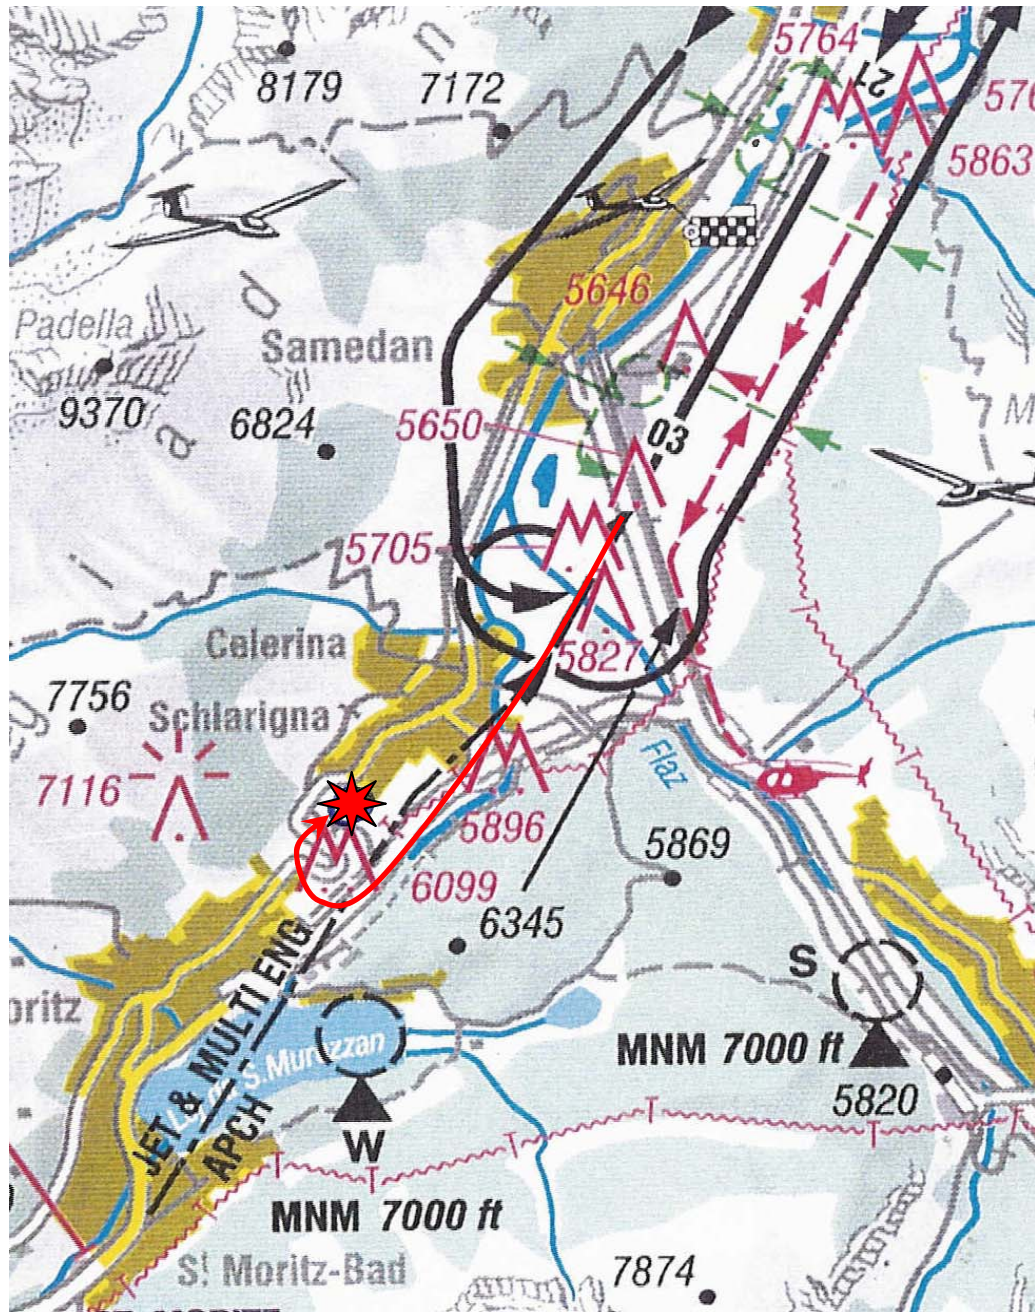
Der Flugplatz Samedan liegt im Inntal (Engadin) auf einer Höhe von 5600 ft AMSL. Es steht eine Hartbelagpiste mit einer Länge von 1800 m Länge zur Verfügung, welche die Richtungen 03/21 aufweist. Auf der Sichtenflugkarte (*visual approach chart* - VAC) ist für einen Start auf Piste 21 ungefähr 500 m nach dem Pistenende eine Rechtskurve um 90° eingezeichnet. Dieser Kurve gegen den Hang folgt eine Linkskurve um 180° welche in einen kurzen *crosswind* führt. Anschliessend ist eine weitere Linkskurve um 90° vorgesehen, die im Gegenanflug (*downwind*) endet. In der Verlängerung der Pistenachse 21 sind einige Hindernisse eingezeichnet, welche den beschriebenen Abflugweg teilweise verdecken (vgl. Abbildung 2).

**Abbildung 2:** Ausschnitt aus der Sichtanflugkarte (VAC) des Flugplatzes Samedan. Der Flugweg der HB-KFE sowie die Unfallstelle sind rot eingezeichnet.

Flugweg teilweise verdecken (vgl. Abbildung 2 in Kap. 1.10). Ebenso fehlt ein Hinweis auf der Sichtenflugkarte, welcher begründet, warum dieser Flugweg strikte einzuhalten ist. Wird nämlich bei starkem Südwestwind (Malojawind) nach dem Start auf Piste 21 der Flugweg weiter gegen Südwesten ausgedehnt, so besteht die Gefahr, dass es zu einem Einflug in Abwindfelder nordöstlich von St. Moritz kommt.
