Untersuchungsbericht Nr. u2002

des Helikopters SA315B Lama, HB-XUA

betrieben durch Heli Bernina AG

vom 30. Juni 2006

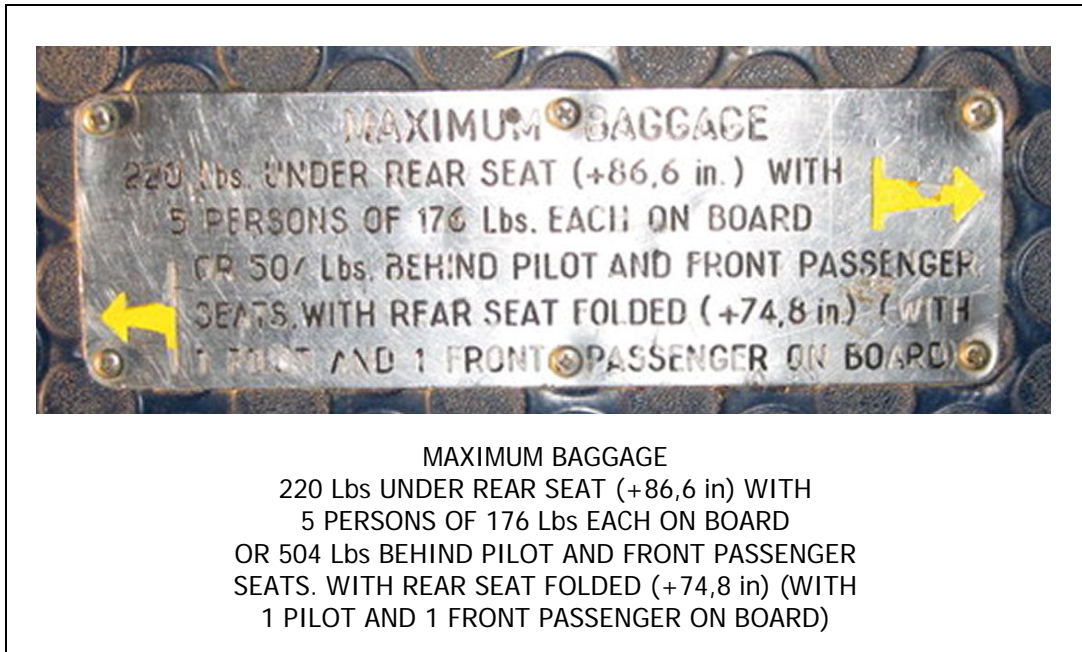
Gemäss den Angaben im *flight manual* des Herstellers muss auf der rechten Seite an der Kabinenwand ein Hinweisschild mit folgendem Text angebracht sein:

*„POIDS MAXIMUM DE BAGAGES
100 kg DISPOSES SOUS LA BANQUETTE AR (+2.2 m)
AVEC 5 PERSONNES DE 80 kg A BORD OU 230 kg
DISPOSES DERRIERE LES SIEGES PILOTE ET PASSAGER AV,
BANQUETTE AR REPLIEE (+1,9 m) AVEC 1 PILOTE ET 1 PASSAGER AV“*

Im verunfallten Helikopter wurde folgendes Schild an der linken Seite am Boden befestigt gefunden:

Höchstzulässige Massen laut AFM	Berechnete Massen
Masse des Helikopters	1950 kg	1945 kg
Beladung in der Kabine	500 kg	587 kg
Beladung im linken Korb	60 kg	70 kg

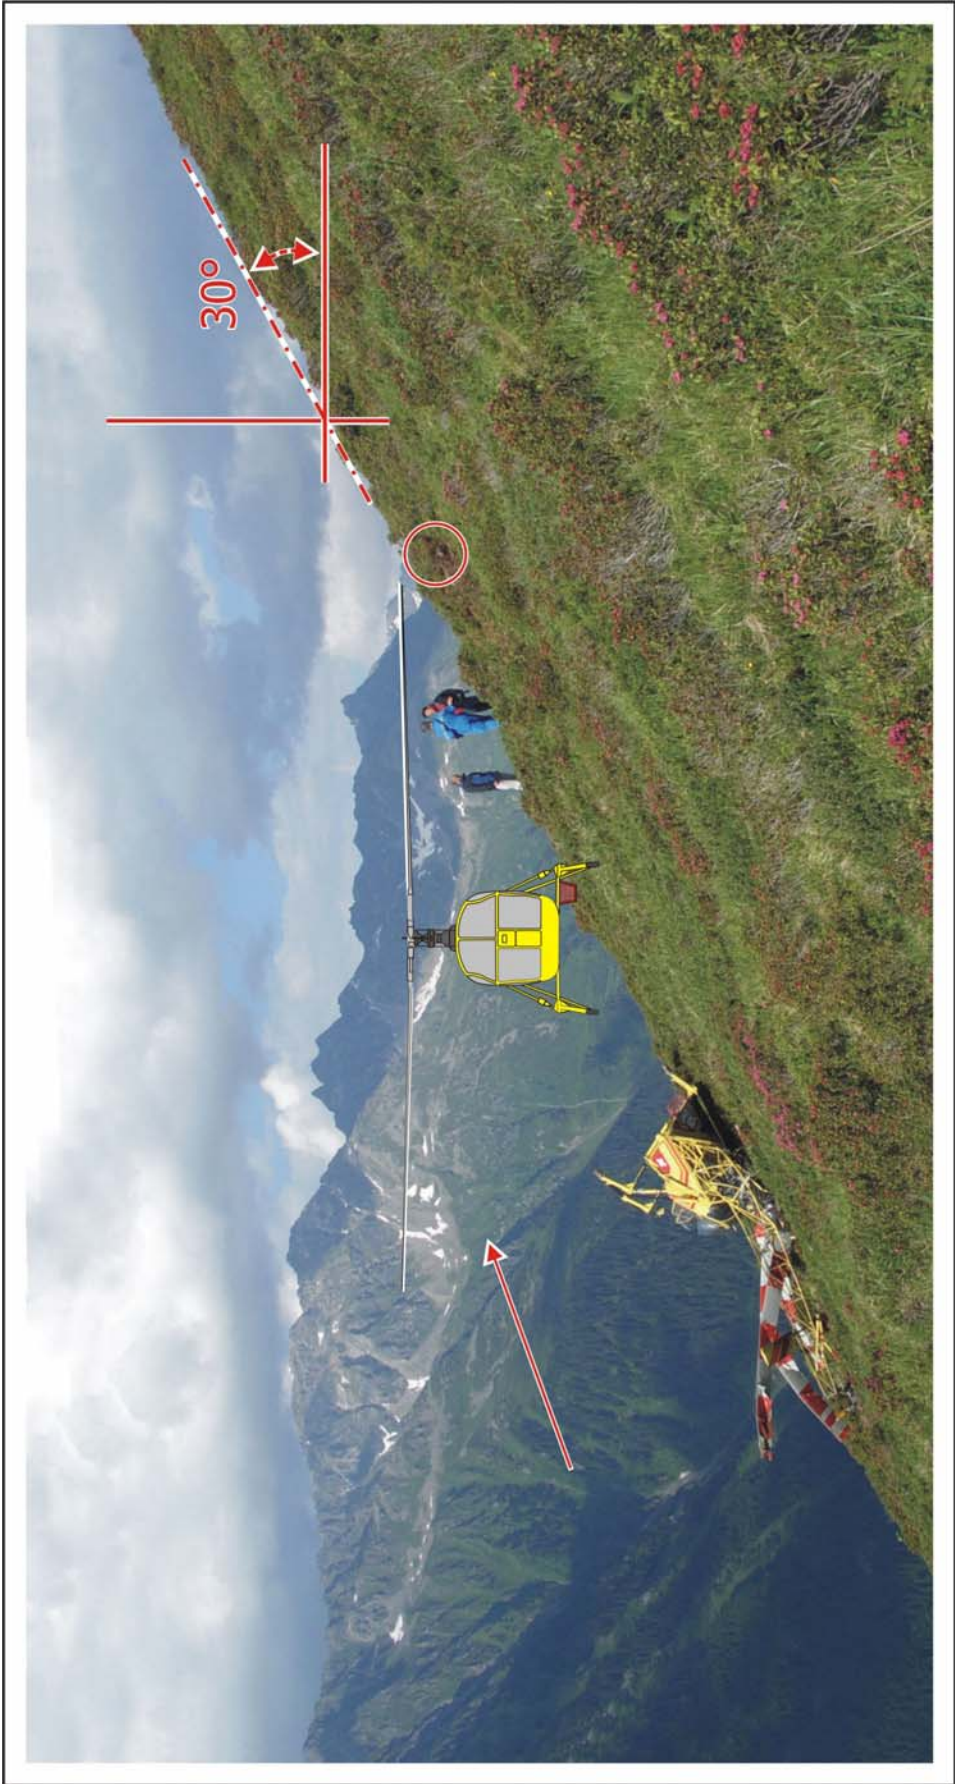
Anlage 1

Das Wrack lag auf seiner linken Seite mit der Längsachse in Richtung Ost-Nordost; der Rotormast war talwärts und die Kufen nach oben gerichtet (siehe Anlage). Der Brandhahn war geschlossen, die Batterie und alle elektrischen Schalter sowie der ELT waren ausgeschaltet.
