Rapport d'enquête no. u2004 du Bureau d'enquête sur les accidents d'aviation

de l'avion Ecolight, Eurostar EV 97, HB-WAV

survenu le 29 juillet 2006

dans le lac de Neuchâtel à 900 m au large du port,

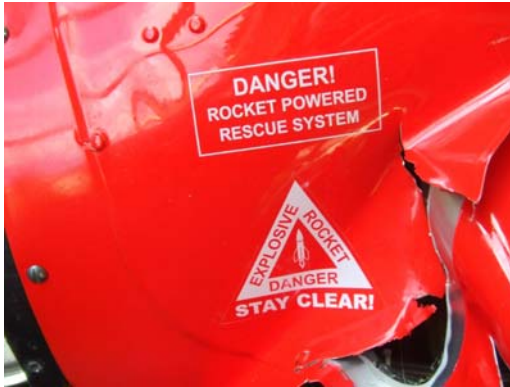
- Sur la tôle de recouvrement de l'avant du tableau de bord, deux placards signalent la présence du danger. La cartouche pyrotechnique du parachute a été légèrement endommagée par l'impact.

Fig. 1: Identification du *BRS* sur la tôle de recouvrement de l'avant du tableau de bord

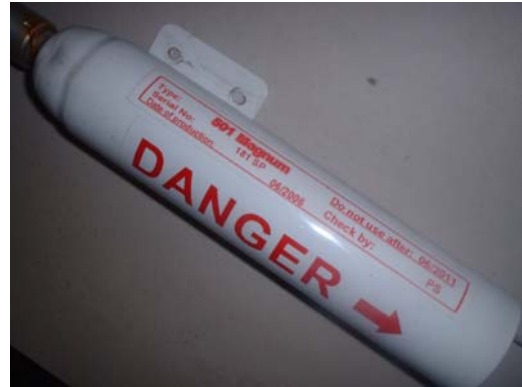
Fig. 2: Cartouche pyrotechnique du système parachute *BRS*

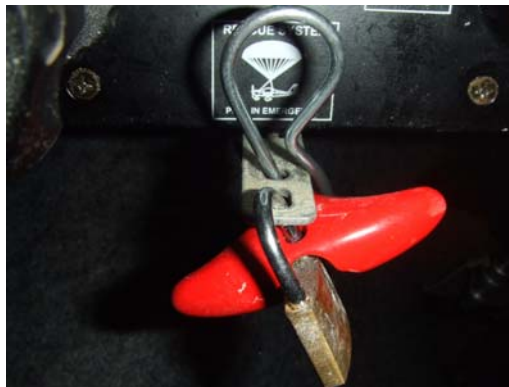
- Un cadenas verrouille la manette de fonction du parachute de secours "*BALLISTIC RECOVERY SYSTEM*" (BRS) et empêche toute utilisation immédiate du système (voir Fig. 3).

Un cadenas installé sur la manette d'activation du système de parachute de secours bloquait toute manipulation immédiate du système. La clef du cadenas était attachée au même porte-clef que celle du sélecteur de magnétos. Une seconde clef a été trouvée dans le vide poche latéral gauche de l'avion.

Fig. 3: Cadenas installé sur la commande du parachute de secours

Les expertises ainsi que l'examen visuel de l'épave montrent que des points des listes de contrôle n'ont pas été effectués. Par exemple, le cadenas empêchant toute utilisation immédiate du système de parachute de secours est resté en place. La position du levier de commande de *trim* "nose up" n'a probablement pas été vérifiée. Celle-ci correspond à la position utilisée lors de la phase d'atterrissage.

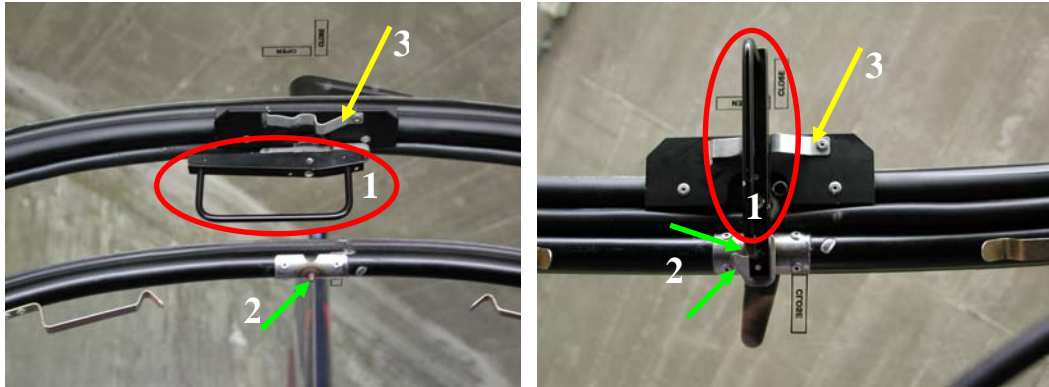
Fig. 5 et 6: 1) Poignée de verrouillage. 2) Doigt et crochet de verrouillage. 3) Lamelle de ressort

- La verrière n'était pas verrouillée. Elle s'est désolidarisée de ses attaches lors de l'impact et n'a pas été retrouvée.
- Les examens des commandes de vol et du moteur n'ont fourni aucun indice de défaut préalable.

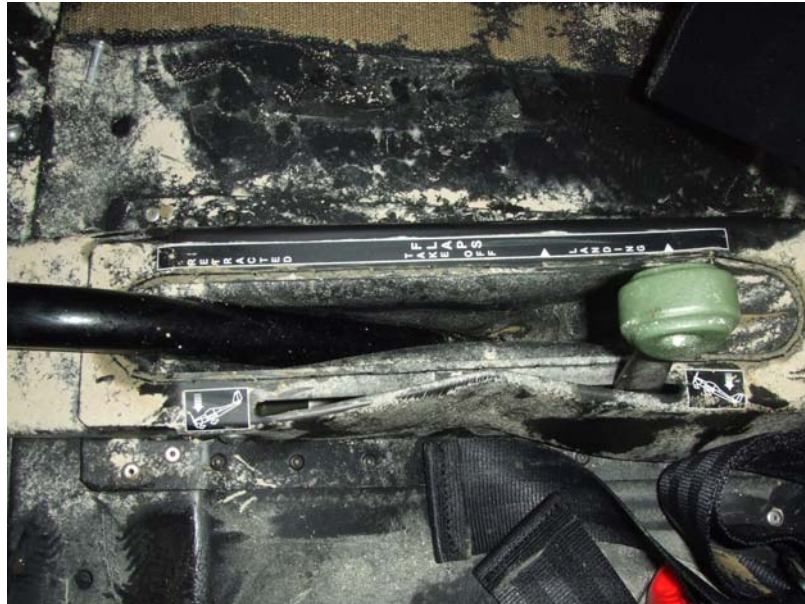
L'équerre gauche du support de système de coulissement du levier de commande de *trim* a été endommagée en flambage (Fig. 7).

Fig. 7: Position du levier du compensateur de profondeur (*trim*)

Une expertise de ce système a permis de déterminer la position du compensateur de la commande de *trim* avant l'impact. En conclusion, le rapport dit ceci: (traduction): «Nous en concluons que le levier du *trim* se trouvait à l'origine près de la butée arrière "nose up". Lors du crash de l'avion, le levier du *trim* n'a pas été poussé ou alors seulement légèrement. De la sorte, le levier du *trim* et donc les volets de compensation se trouvaient au moment du crash de l'appareil à peu près dans les positions dans lesquelles on les a trouvés. De notre point de vue, des forces longitudinales, résultant du flambage du cache métallique des leviers du *trim* et de la commande des volets, qui pousseraient la tôle de gauche à angle plat (180°) contre la tige de levier seraient insuffisantes pour entraîner un déplacement du levier compensateur....Cela signifie que lorsque l'avion s'est déformé au moment de heurter l'eau au niveau du nez, il n'en a résulté aucune traction sur le câble reliant par l'arrière le levier du *trim* aux volets de compensation. Au vu de ce qui précède, la position du levier du *trim* et des volets de compensation au moment du crash n'a pas pu être modifiée sous l'effet du choc.»

Le pilote déclare qu'il a bien positionné la commande de *trim* sur "neutral". Or, lors du renflouage cette commande a été trouvée sur "nose up" à 8 mm de la butée arrière (Fig. 7). L'analyse technique montre que cette commande n'a pas pu se déplacer lors de l'impact. Le pilote affirme également qu'il a rencontré des conditions anormales après avoir rentré les "flaps". Il a alors essayé de modifier la position de la commande du système de compensation de la profondeur mais ne l'a pas trouvée.

Le fait que le pilote n'ait pas trouvé la commande de *trim* dans sa précipitation provient vraisemblablement du fait que sa position n'était pas dans la plage prévue pour le décollage mais très en arrière à 8 mm de la butée. Cette position de *trim* dans le secteur arrière conjuguée avec une verrière entrouverte a dû considérablement modifier le comportement aérodynamique de l'avion et augmenter les forces nécessaires à son contrôle selon l'axe de tangage. Probablement, le pilote ne l'a pas trouvée à cause de sa précipitation, ce qui a dû augmenter son niveau de stress en raison du comportement très surprenant de l'avion.
