Untersuchungsbericht Nr. u2005 des Büros für Flugunfalluntersuchungen

des Flugzeuges Beechcraft B90 King Air, G-OJRO

vom 27. September 2007

auf dem Flughafen Zürich

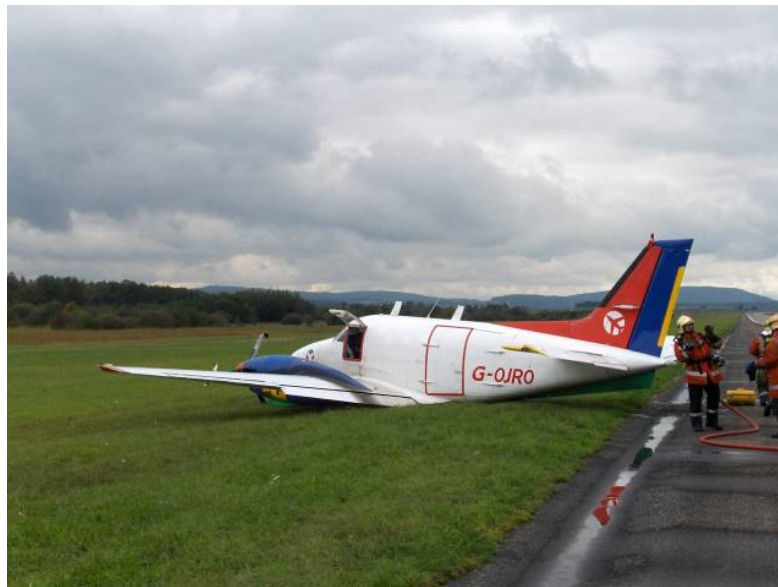
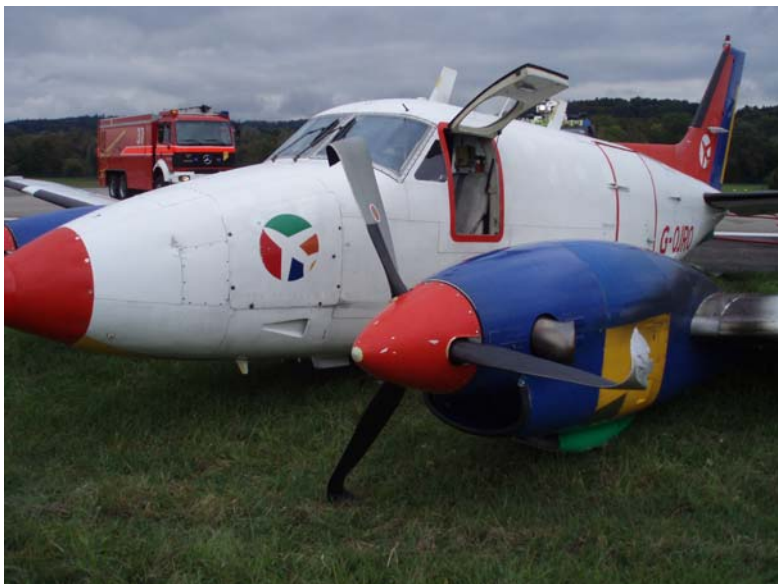
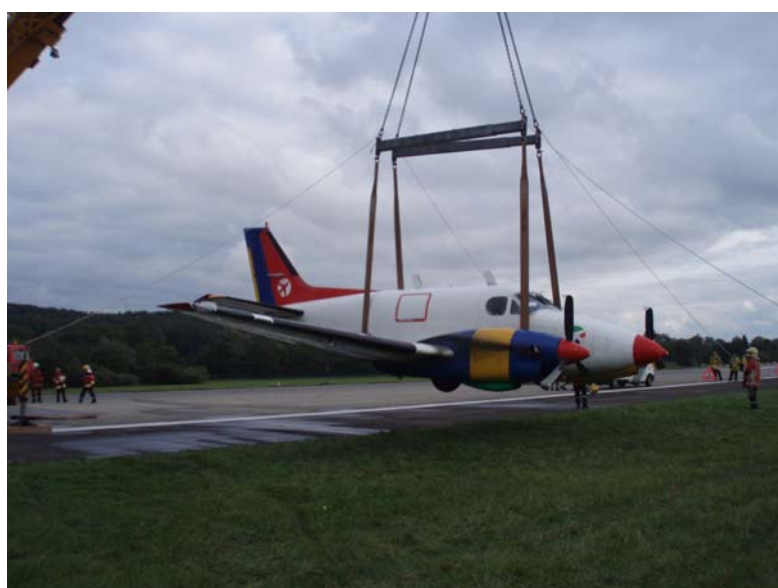
Anlage 1

Das Flugzeug driftete in der Folge leicht nach links, wenig später nach rechts und verliess nach 615 Metern den rechten Pistenrand. Dabei wurde eine Lampe der Pistenbeleuchtung weggerissen. Das Flugzeug drehte sich in der Folge gut 90 Grad nach rechts und kam rund fünf bis sechs Meter neben dem Pistenrand zum Stillstand (siehe Anlage 1).

Ausser den stark verformten Propellerblättern zeigte das Flugzeug äusserlich keine grossen Schäden. Es entstand kein Leck und bevor weitere Untersuchungen am Flugzeug stattfanden, wurden rund 600 l Flugpetrol abgetankt.

Das Flugzeug nach der Landung

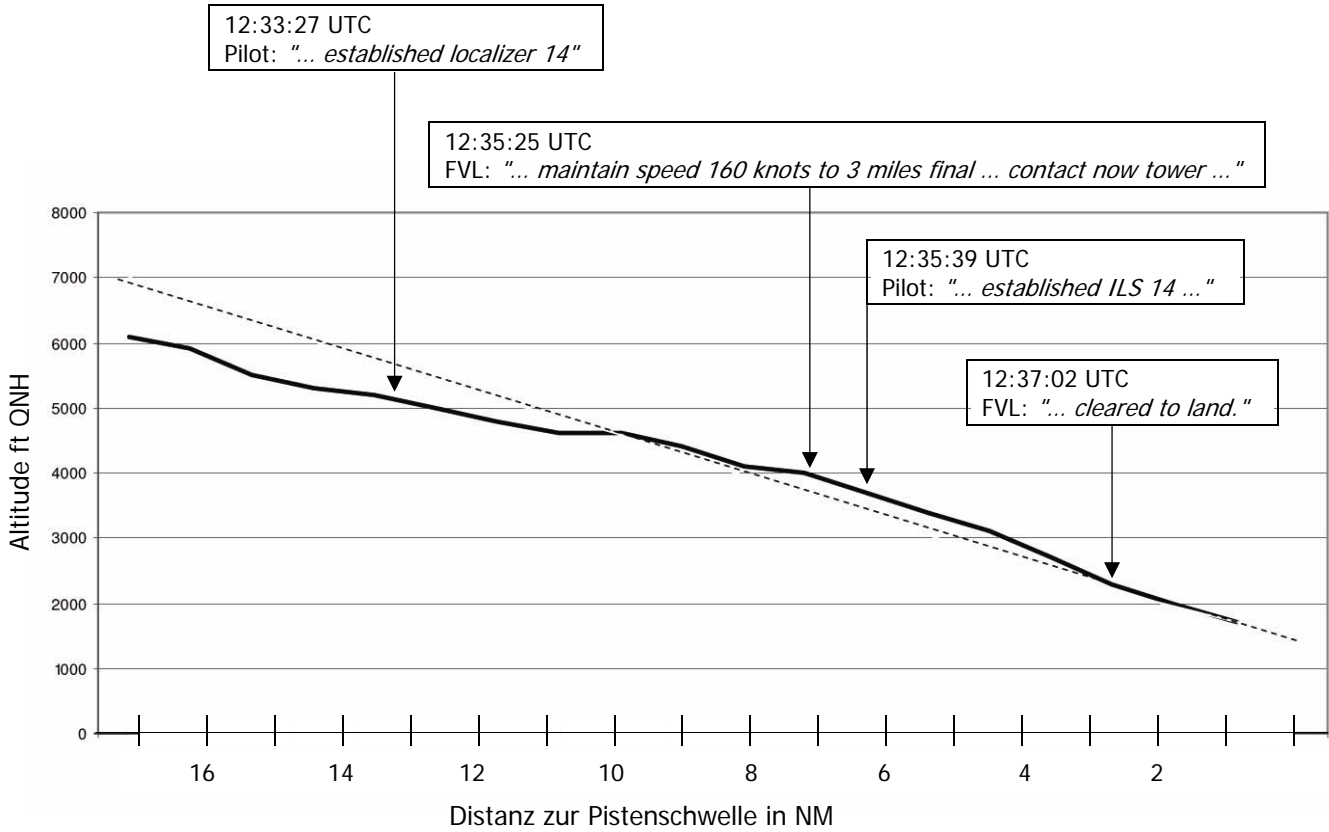
Anlage 2

Da im Flugzeug G-OJRO kein Flugschreiber eingebaut war, konnte das Anflugprofil nur aus den Radaraufzeichnungen rekonstruiert werden. Dabei wurde die Radaraufzeichnung des Endanfluges ausgewertet. Das Anflugprofil wurde anschliessend mit dem Standard-Gleitweg verglichen (siehe Anlage 2).

Anflugprofil G-OJRO

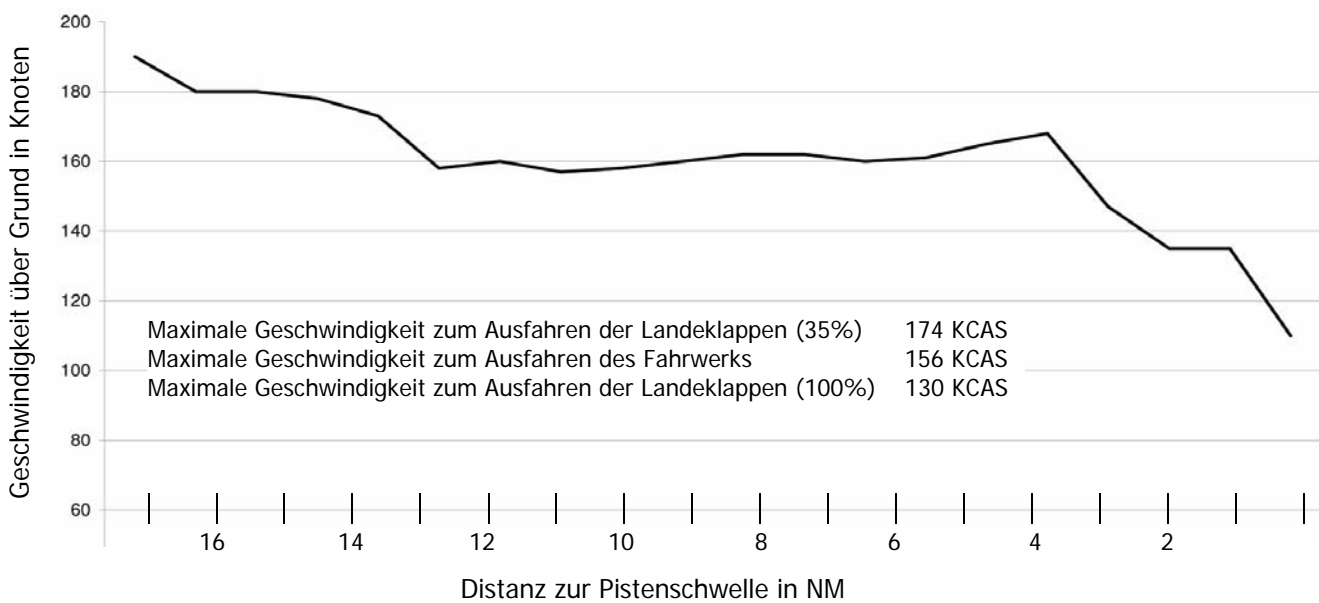
Mit den gleichen Radardaten konnte auch die Anfluggeschwindigkeit rekonstruiert werden. Dabei ist zu berücksichtigen, dass es sich bei der in Anlage 2 dargestellten Geschwindigkeit nicht um die im Flugzeug angezeigte Geschwindigkeit handelt, sondern um die Geschwindigkeit gegenüber dem Boden (*ground speed*).

Geschwindigkeitsverlauf während des Anfluges (Geschwindigkeit über Grund)¹⁾

¹⁾ mit dem aktuell vorherrschenden Wind war die Geschwindigkeitsanzeige im Cockpit 3 bis 4 Knoten höher
