**Sicherheitsempfehlungen
des Büros für
Flugunfalluntersuchungen
mit
Stellungnahmen des
Bundesamtes für Zivilluftfahrt**

**Recommandations de sécurité
du Bureau d'enquête
sur les accidents d'aviation
et
prises de position de l'Office fédéral
de l'aviation civile**

Unfall des Flugzeuges Piper PA28-181 Archer III, HB-PNC vom 12. November 1999 Ostseite Galletgrat, Gemeinde Kandersteg / BE

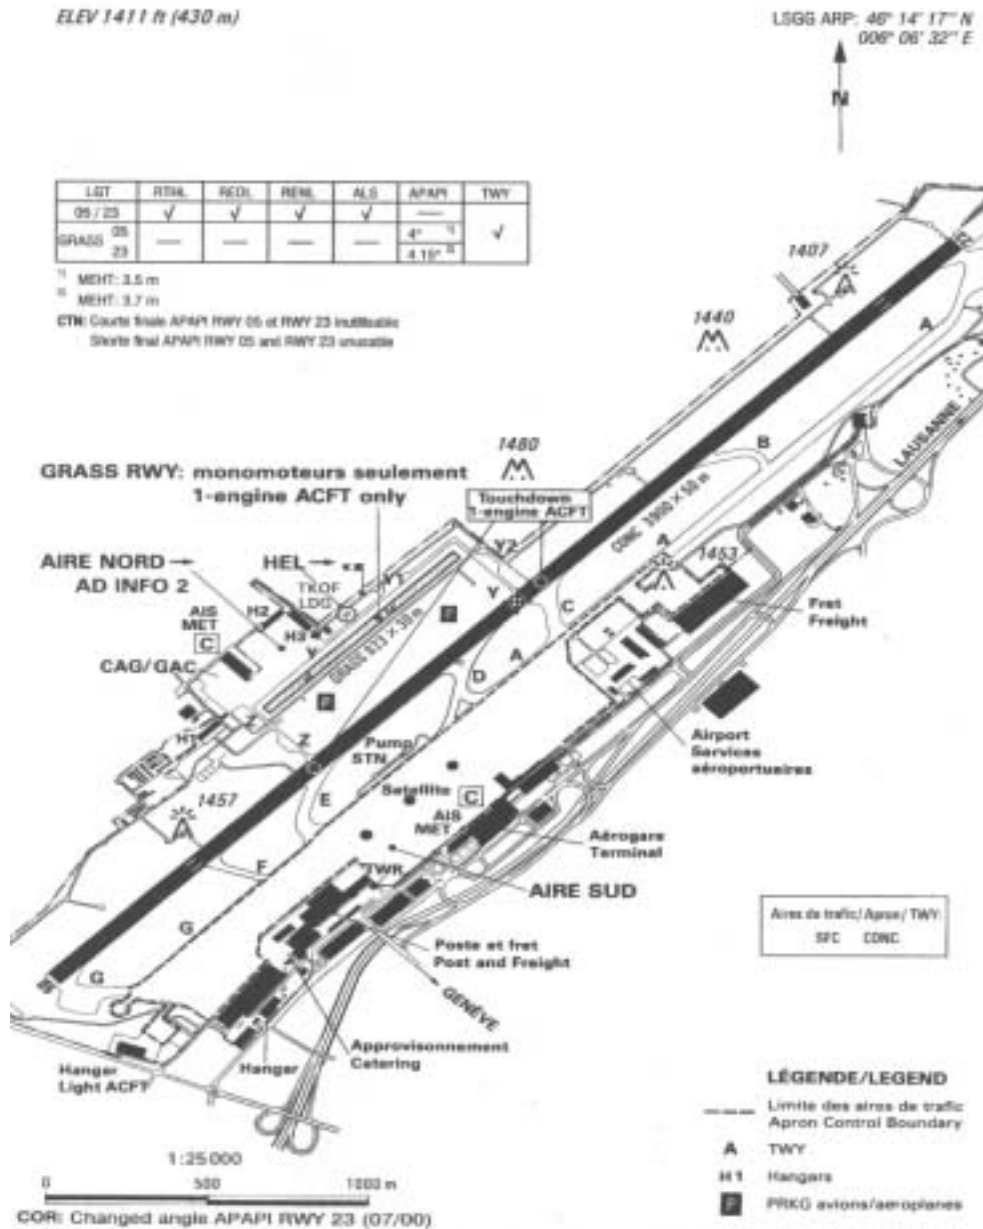
L'incident est dû au fait que le contrôleur d'aérodrome a autorisé le Citation à s'aligner depuis la voie d'accès BRAVO pendant la phase de décollage du Challenger LDA 9235, par mauvaise visibilité, croyant que le Citation se trouvait derrière le Challenger, en début de piste 23.

Les décollages depuis „Y“ et „Z“ restent autorisés, car il serait beaucoup plus dangereux de traverser la piste. Des conditions particulières sont émises (ordre de service GT 04/2002).
